ЛАБОРАТОРИЯ ПО АНАЛИЗУ РАЗРУШЕНИЙ И ОТКАЗОВ
ДЕТАЛЕЙ МАШИН И МЕХАНИЗМОВ В ТРАНСПОРТНО-
ДОРОЖНОМ КОМПЛЕКСЕ (ЛАРО-МАДИ)

ЗАКЛЮЧЕНИЕ СПЕЦИАЛИСТА № Л 3.53510

Исследование причины обратной вспышки во впускном коллекторе автомобиля Ford Fusion
VIN-код: WF0UXXGAJU7U72201

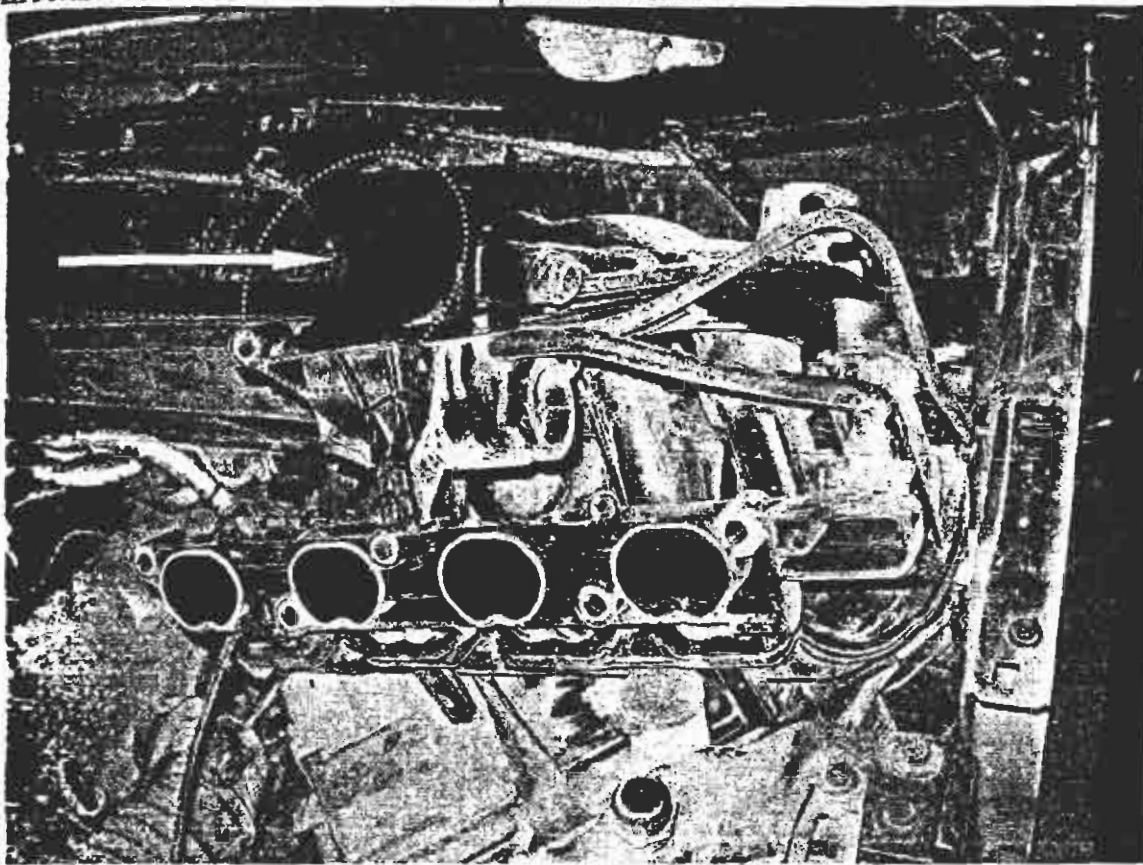
Впускном тракте автомобиля, выполненном из черного пластика, имеется отверстие (фото 4,5), которое могло образоваться при сгорании в нем паров какого-либо вещества с большой скоростью. Отобрать пробу вещества, которое могло воспламениться и взрывообразно сгореть или указать на его следы, не представляется возможным в виду его отсутствия.

Фото 4. Впускной коллектор. Стрелкой указано отверстие.

1. В двигателе присутствует неисправность в виде отверстия неправильной формы во впускном коллекторе. Причина дефекта двигателя автомобиля Ford Fusion VIN-код: WF0UXXGAJU7U72201 в обратной вспышке паров бензина во впускном коллекторе.

2. Причина разрушения детали в резком повышении давления во впускном коллекторе при обратной вспышке паров бензина во впускном коллекторе.
3. С технической точки зрения дефект не является существенным. Дефект устранимый.

6. При сборке двигателя необходимо проконтролировать соответствие УОЗ и промыть систему топливоподачи¹⁴ и дефект будет устранен.

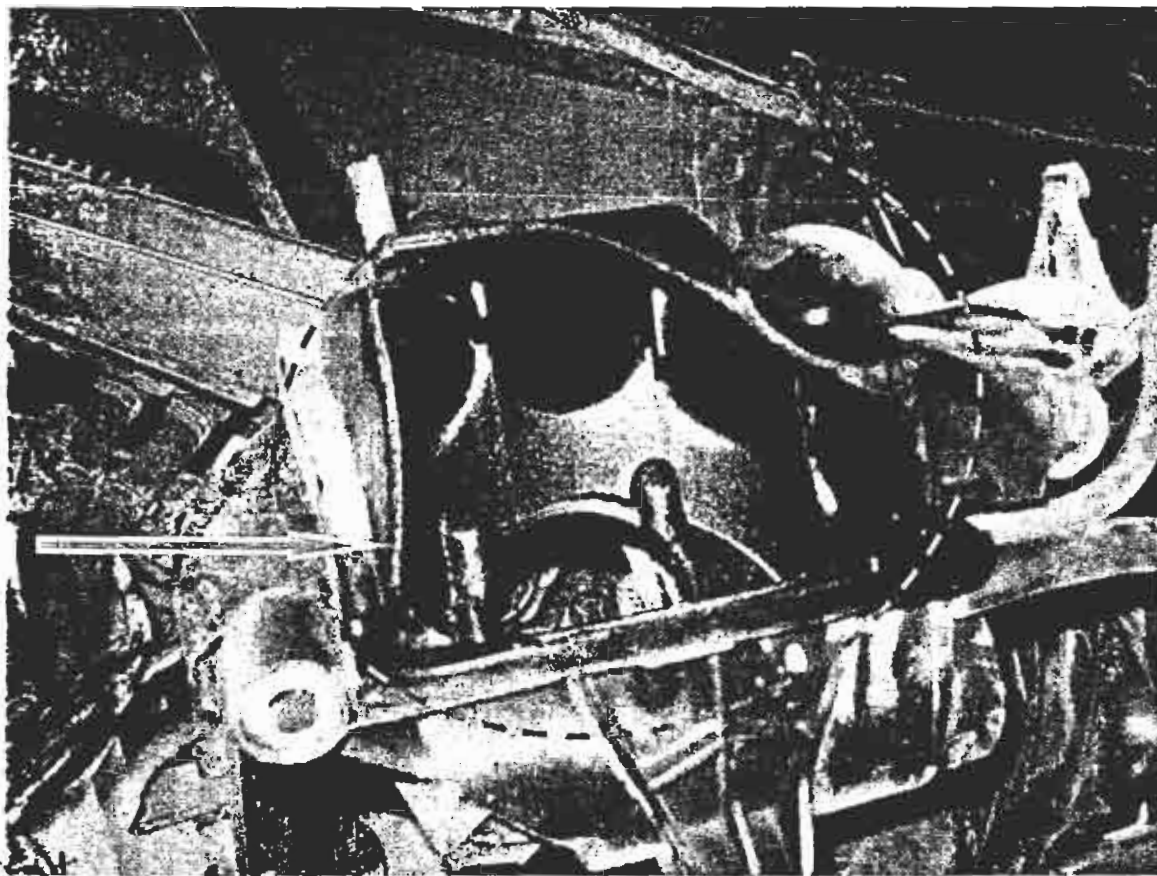
Фото 5. Отверстие после взрыва.

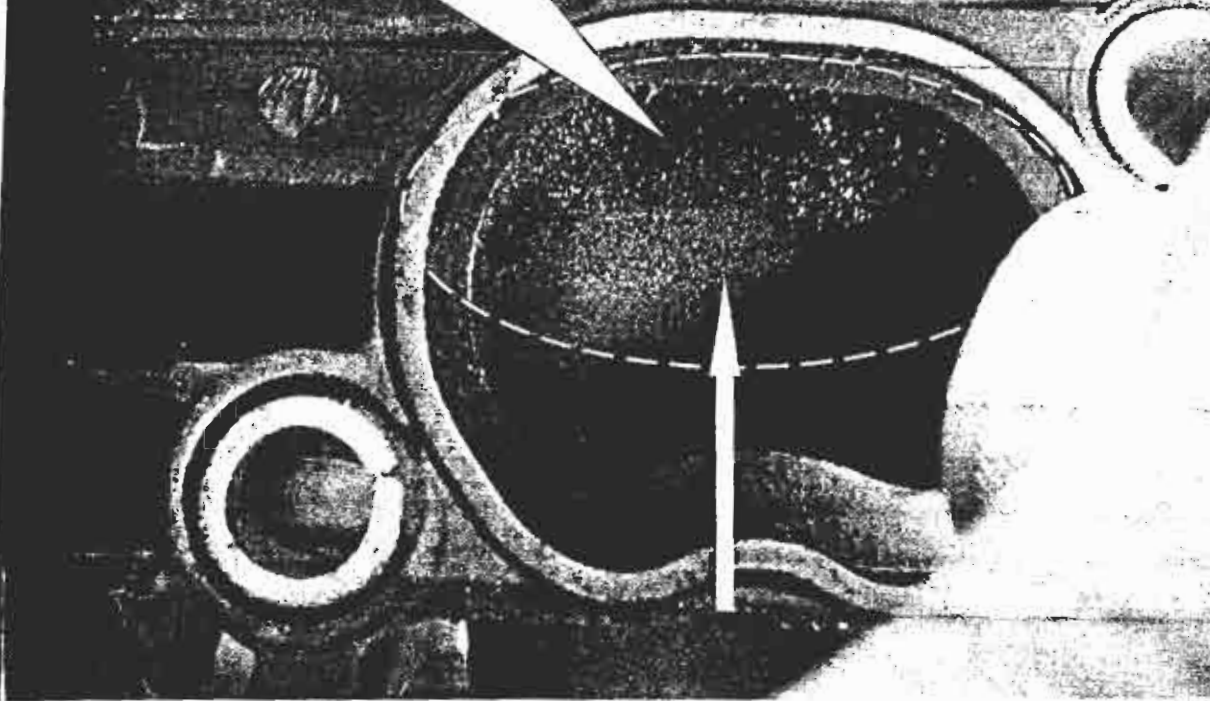
На стенке впускного канала головки блока цилиндров (ГБЦ) (см. фото 6) имеется черное блестящее сохраняющее липкость пятно. Такое пятно могло образоваться при отложении смол.

Такое отложение может вызвать
топливо с повышенной
концентрацией фактических смол.

Фото 6. Пятно с отложениями смолистого характера.

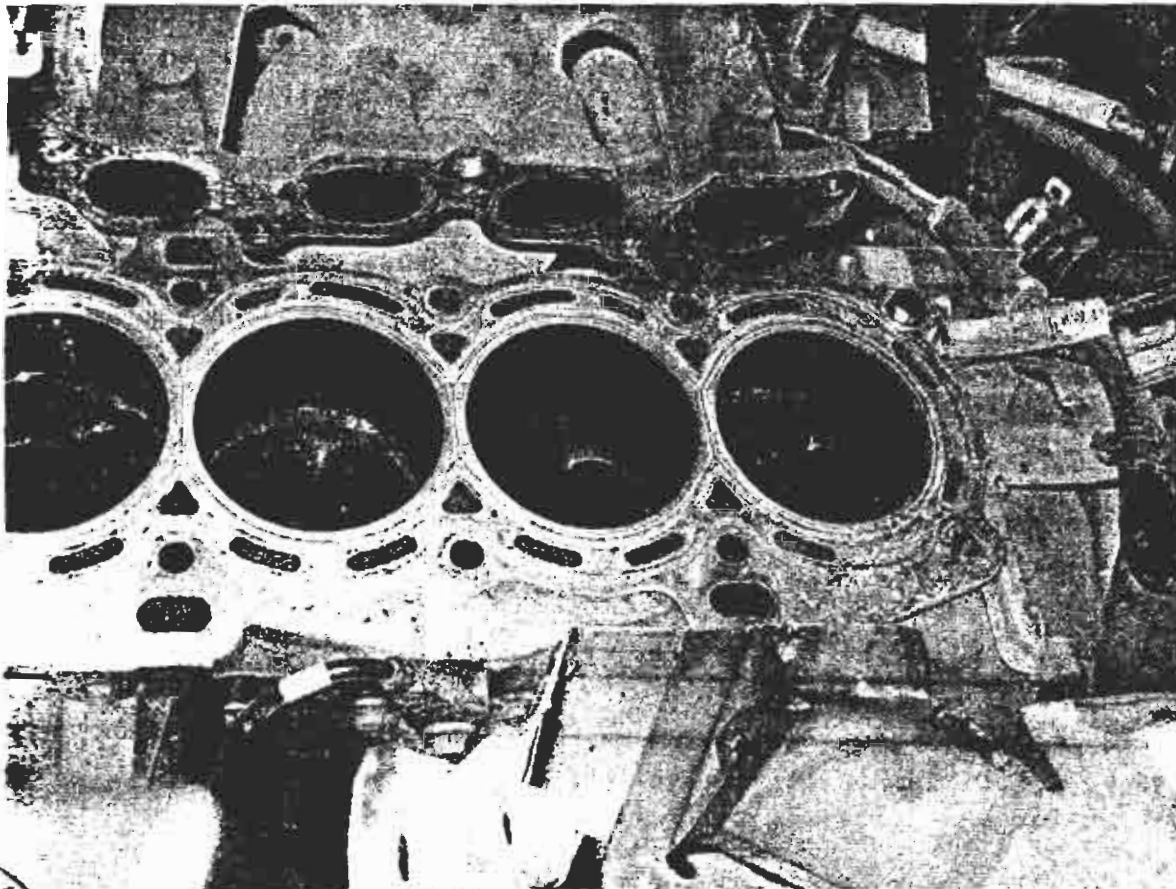
На фото 7 в блоке цилиндров видны днища поршней. На днищах поршней виден нагар. На фото 8 показаны камеры сгорания в ГБЦ. Камеры сгорания и впускные клапаны покрыты нагаром.

Фото 7. Блок цилиндров без ГБЦ.

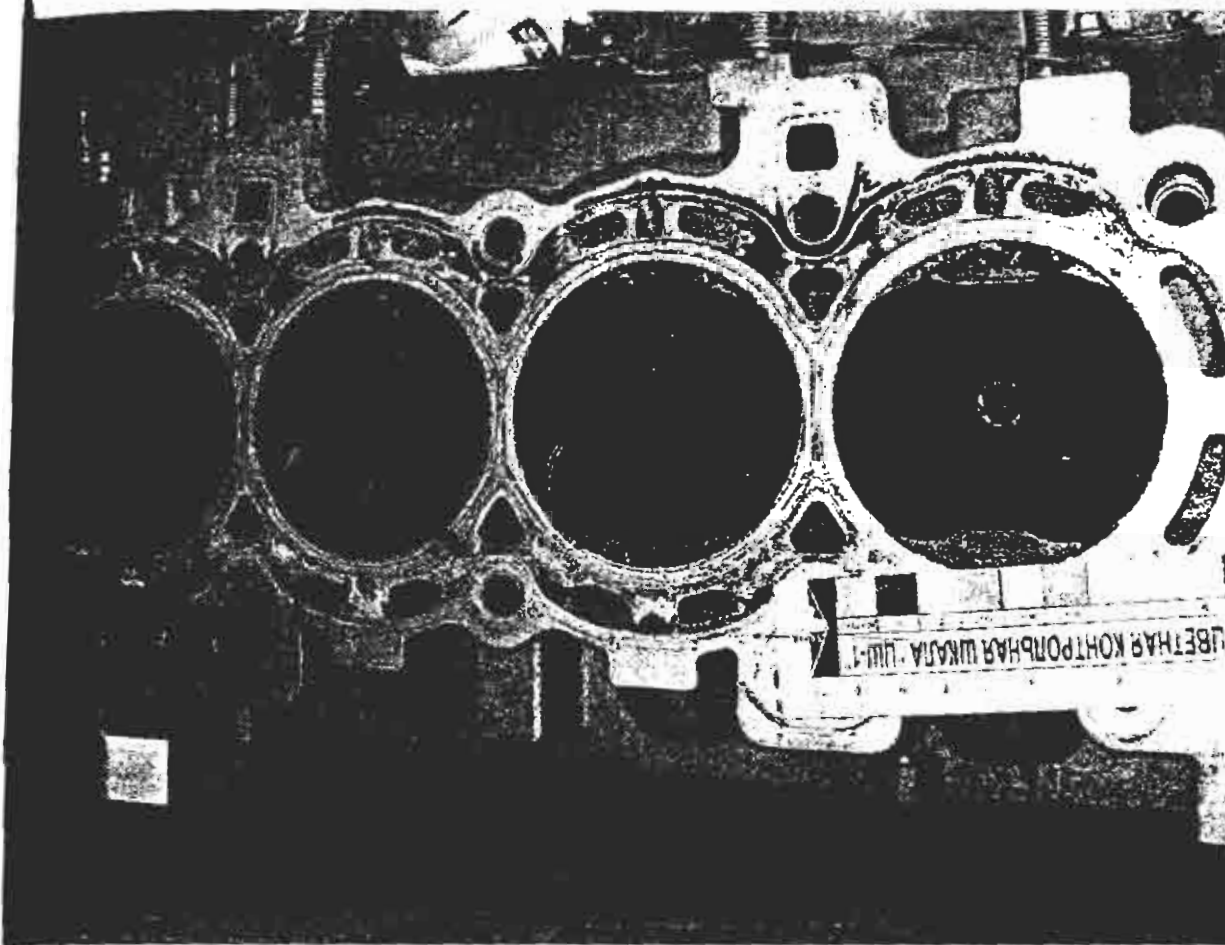
Нагар на клапанах принципиально отличается от обычного нагара, образующегося в начальный период работы на непрогретом двигателе (липкий нагар). Нагар, который был обнаружен на впускных клапанах, имел вид тонкого плотного слоя, который легко отделялся от основы (отваливался). См. фото 9. Вольное обращение с объектами исследования со стороны специалистов приглашенных Владельцем приводило к тому, что этот нагар с клапанов легко осыпался. Приглашенные специалисты извлекли все

Фото 8. Головка блока цилиндров и камеры сгорания.

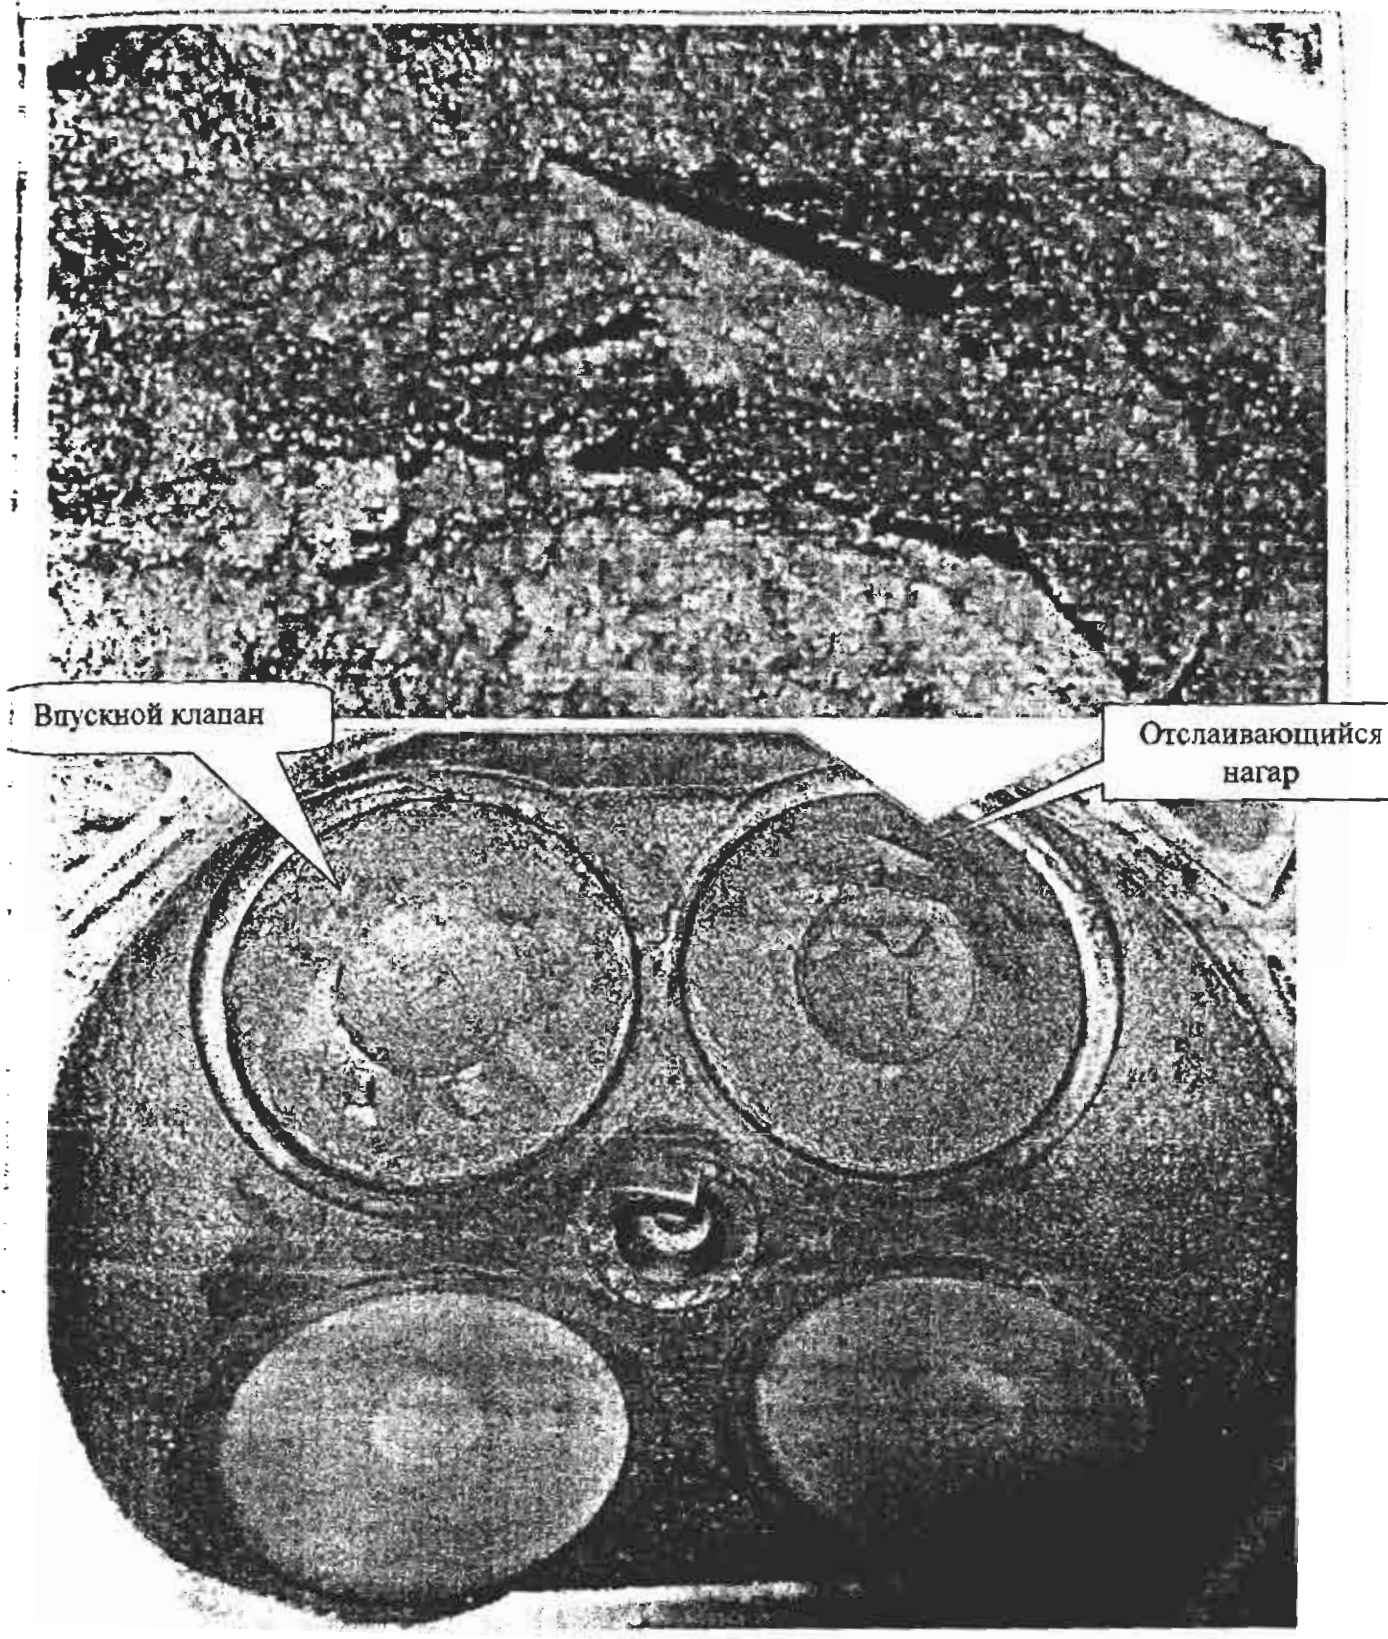
Фото 9 изображен нагар, который легко отделяется и одновременно имеет высокую плотность и вид «пластин». Это является важным доказательством. Именно этот нагар, попав под седло впускного клапана, мог способствовать паданию во впускной тракт раскаленных газов от процесса сгорания в цилиндре или других частиц нагара¹⁰.

Впускной клапан

Отслаивающийся
нагар

Фото 9. Камера сгорания и клапаны в камере сгорания.

2. Инициатором воспламенения выступила частица слоистого нагара обнаруженного на впускных клапанах или электрическая искра при смещении УОЗ¹². Механизм пояснен в тексте заключения.
3. Наличие в топливном баке и в топливном насосе в концентрированном виде механических примесей является несоответствием, которое может вызвать нарушение в работе аппаратуры топливоподачи.
4. Однозначный вывод об исправности (или признаках наличия неисправности) форсунок (инжекторов) может быть сделан только после разрушающего контроля (изучения под микроскопом деталей форсунок)¹³.
5. Указать на причину смещения угла опережения зажигания в двигателе, которое вызывало обратные вспышки во впускном тракте двигателя, не представляется возможным, так как двигатель предъявлен к осмотру в разобранном виде.

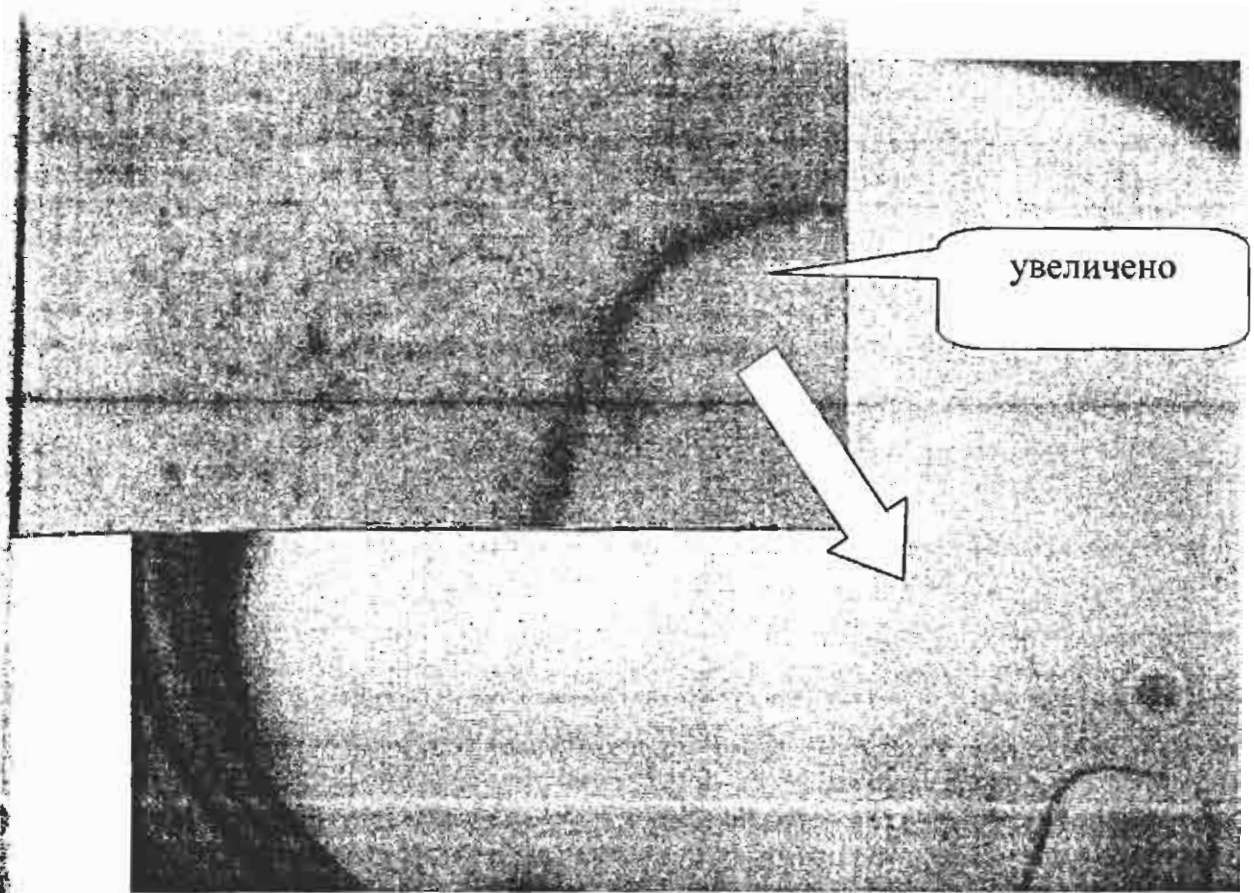
Фото 12. Мехпримеси в бензине на дне топливного бака.

На дне топливного бака были обнаружены механические примеси, хорошо видимые невооруженным глазом. См. фото 12. В соответствии с ГОСТ Р 51866-2002 (ЕН 228-2004). «Топлива моторные. Бензин неэтилированный. Технические условия» бензин должен быть прозрачным и чистым. В связи с тем, что на практике бензин, находящийся в топливном баке, может отличаться от требований ГОСТ по чистоте в двигателе предусмотрена система фильтрации. В топливный насос бензин попадает через металлическую сетку. Ячейки сетки достаточно крупные и предназначены для улавливания крупных механических примесей. В рассматриваемом случае ячейки сетки значительно забиты инородными механическими отложениями. Однако сетка еще не полностью потеряла пропускную способность. Значительное (сконцентрированное) количество бурых, крупчатых отложений скопилось в корпусе насоса под сеткой. Дальнейшая разборка насоса не производилась, но нельзя сомневаться, что более мелкие мехпримеси могут быть обнаружены и дальше в топливной системе двигателя. Обнаружение этих частиц требует разрушающих методов контроля и тонких методов исследования, что на этапе исследования специалистом делать нецелесообразно.

По топливу, использованному в двигателе, обнаружен один вид несоответствия – наличие механических примесей. Поиск других несоответствий в топливе специалист считает нецелесообразным, основываясь на полученной информации при осмотре деталей двигателя и системы топливоподачи (фото 12, 13, 15).

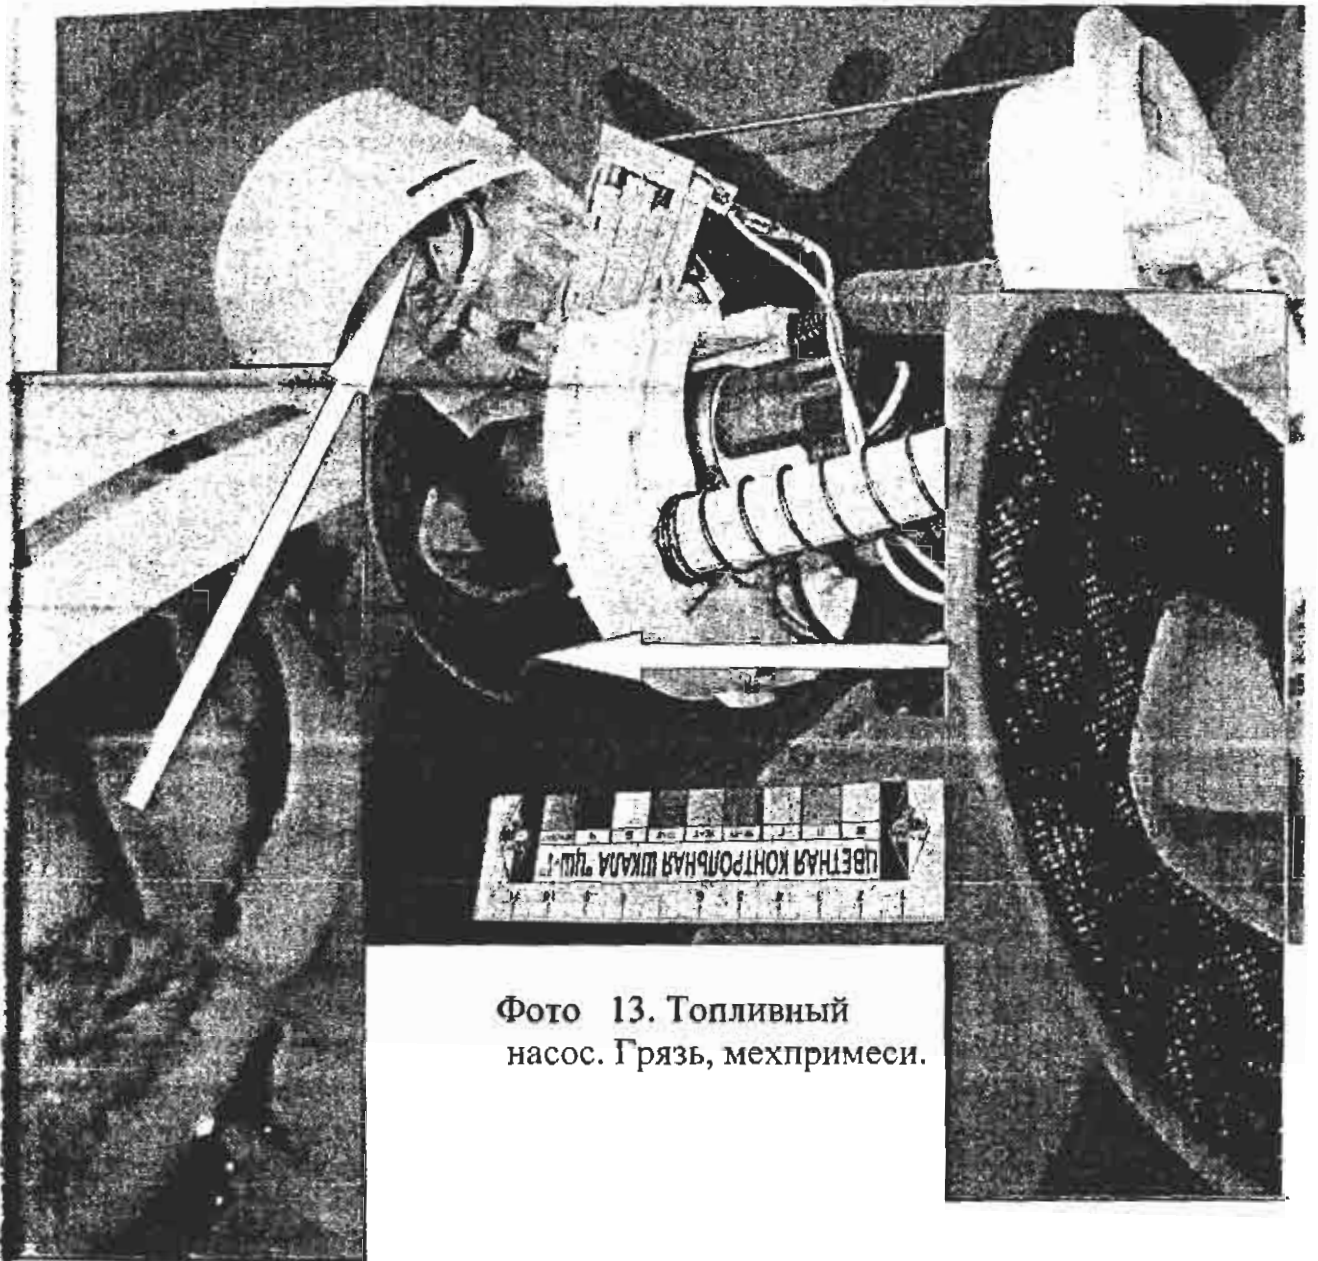
Фото 13. Топливный насос. Грязь, мехпримеси.

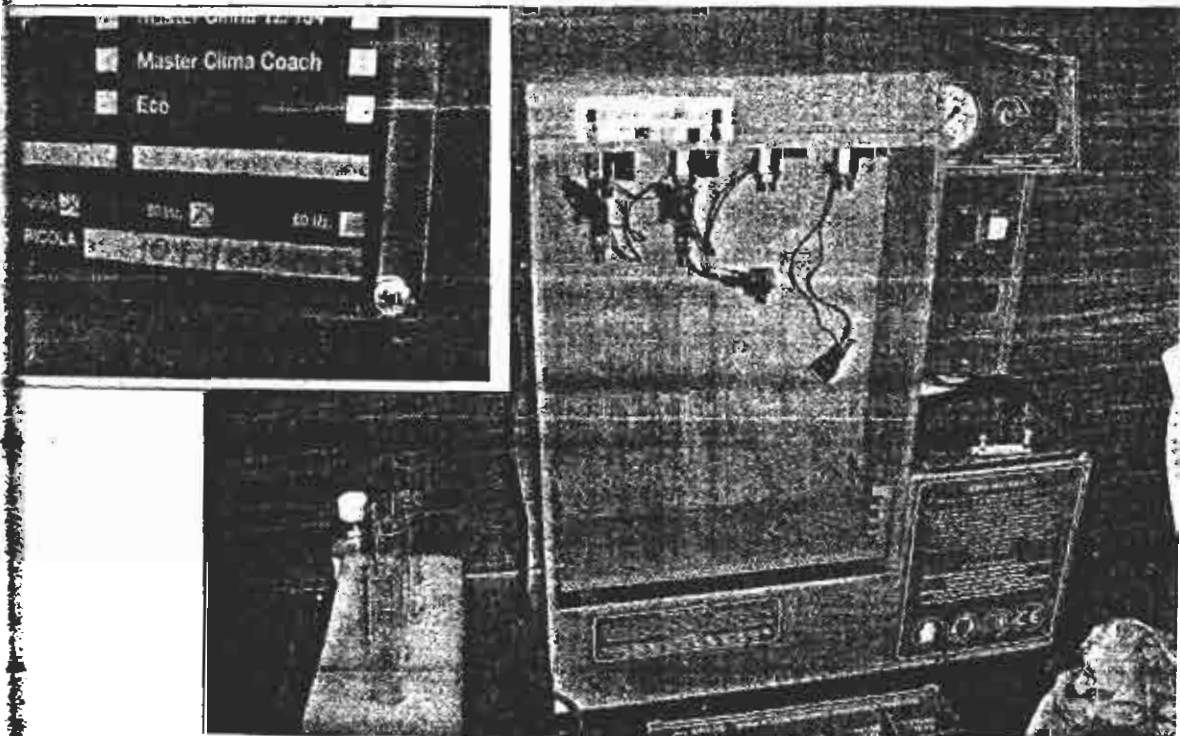
Фото 16. Испытание форсунок на стенде.

В двух проверенных форсунках (инжекторах) подтекания топлива не установлено.

Испытание двух из четырех форсунок (инжекторов), проведенное без разрушающих методов контроля, без изучения под микроскопом состояния деталей и возможных отложений или механических примесей внутри корпуса, не позволяет однозначно утверждать, что подтекание топлива при стоянке автомобиля не имело место.
