ЛАБОРАТОРИЯ ПО АНАЛИЗУ РАЗРУШЕНИЙ И ОТКАЗОВ
ДЕТАЛЕЙ МАШИН И МЕХАНИЗМОВ В ТРАНСПОРТНО-
ДОРОЖНОМ КОМПЛЕКСЕ (ЛАРО-МАДИ)

ЗАКЛЮЧЕНИЕ СПЕЦИАЛИСТА № Л 3.53510

Исследование причины обратной вспышки во впускном коллекторе автомобиля Ford Fusion
VIN-код: WF0UXXGAJU7U72201

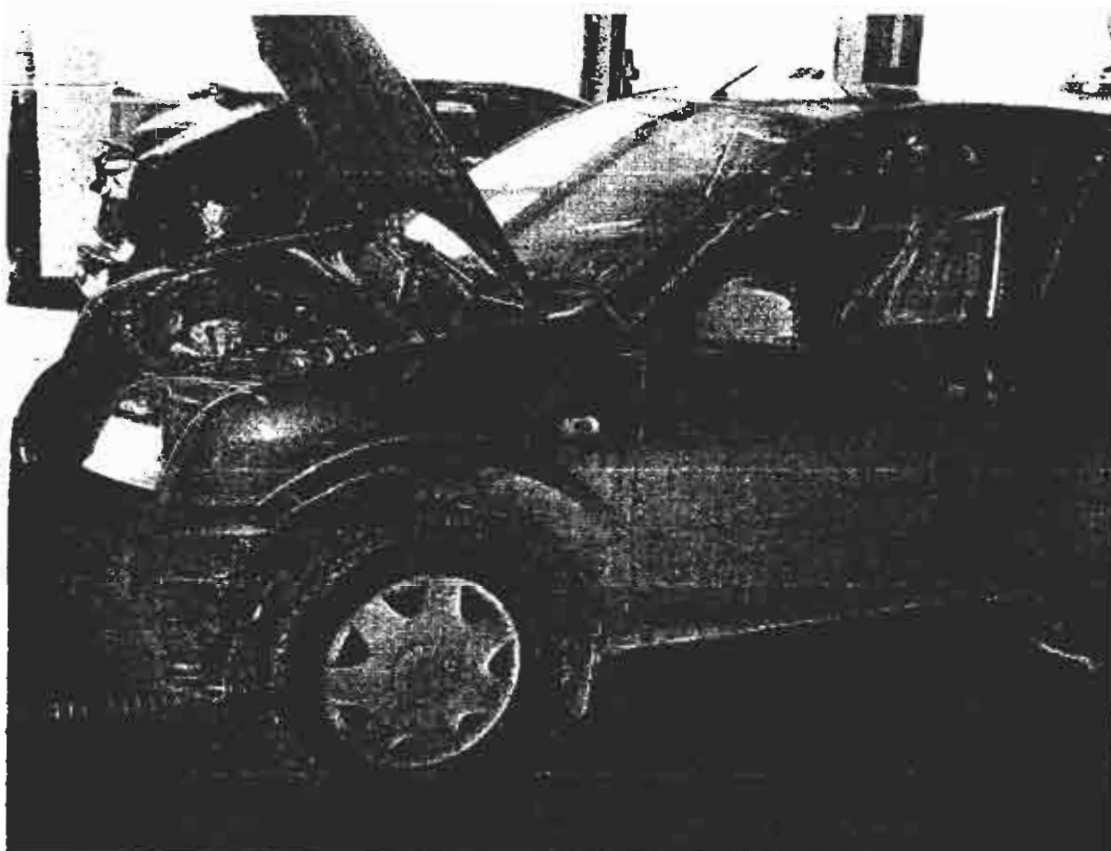
Фото 1. Внешний вид автомобиля Ford Fusion VIN-код: WF0UXXGAJU7U72201.

Автомобиль не имеет внешних повреждений, которые бы указывали на участие в ДТП.

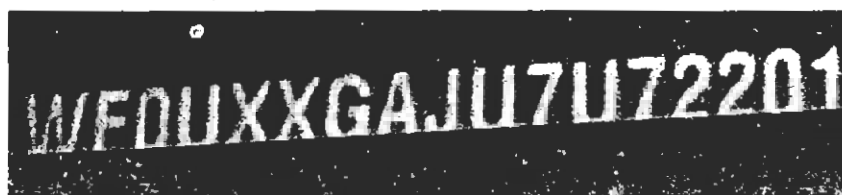
Фото 2. VIN-код: WF0UXXGAJU7U72201.

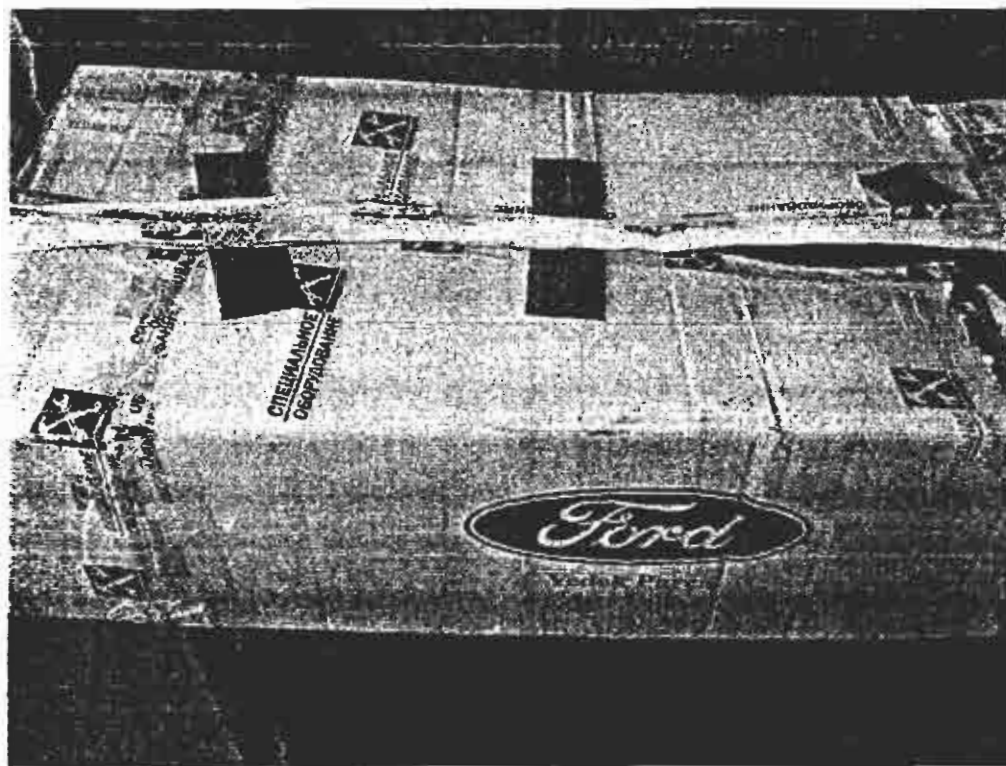
двигатель демонтирован из моторного отсека и подразобран. Детали двигателя хранились в картонных коробках в опечатанном виде (фото 3).

Фото 3. Ранее демонтированные детали хранились в опечатанных картонных коробках.

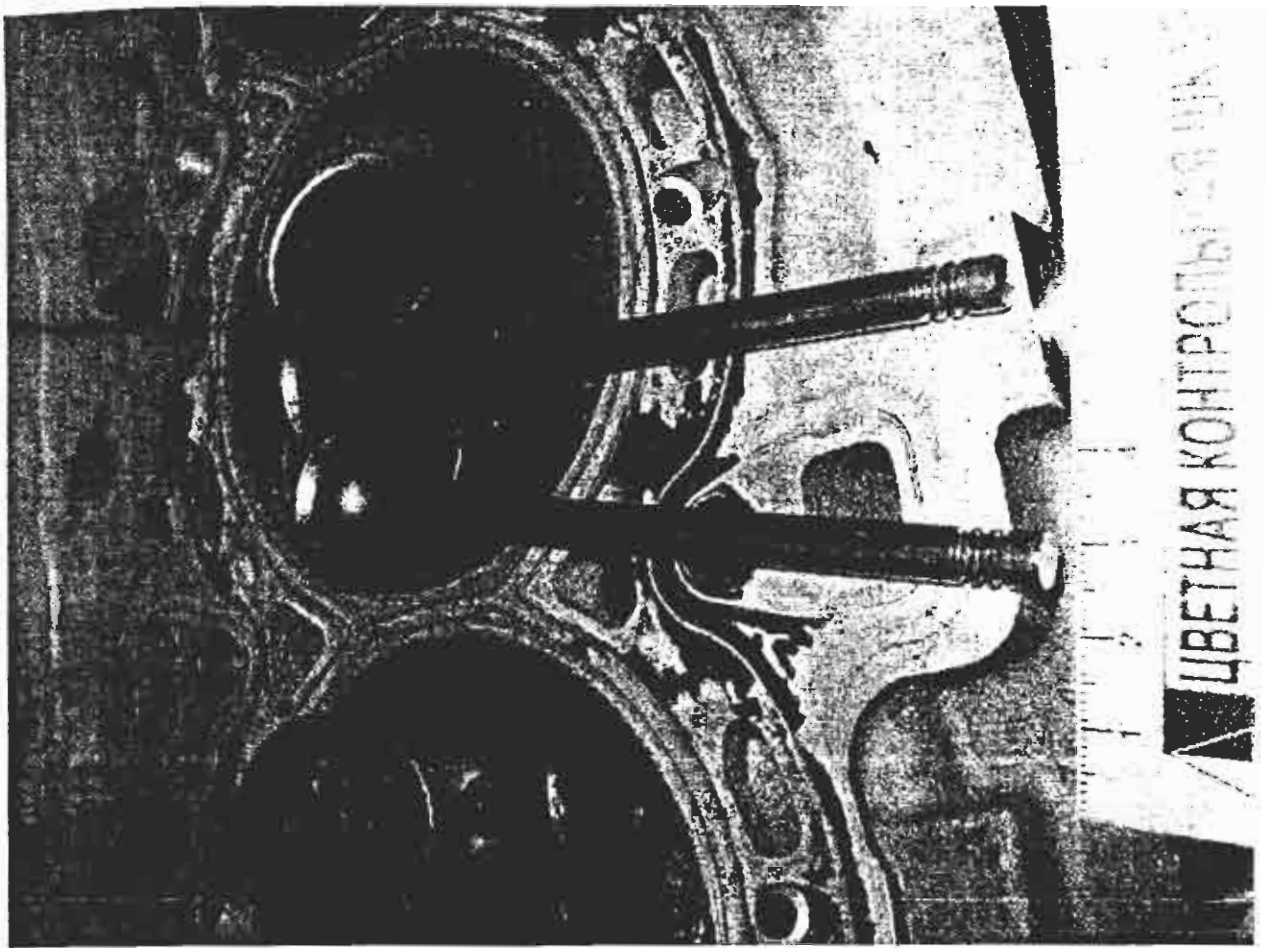
Фото 10. Клапаны.

Фото 9 изображен нагар, который легко отделяется и одновременно имеет высокую плотность и вид «пластин». Это является важным доказательством. Именно этот нагар, попав под седло впускного клапана, мог способствовать паданию во впускной тракт раскаленных газов от процесса сгорания в цилиндре или других частиц нагара¹⁰.

Стержни клапанов были осмотрены с помощью 4-х кратной лупы на предмет наличия отложений или повреждений поверхности. Отложений, которые могли бы способствовать подвисанию клапанов, не обнаружено.

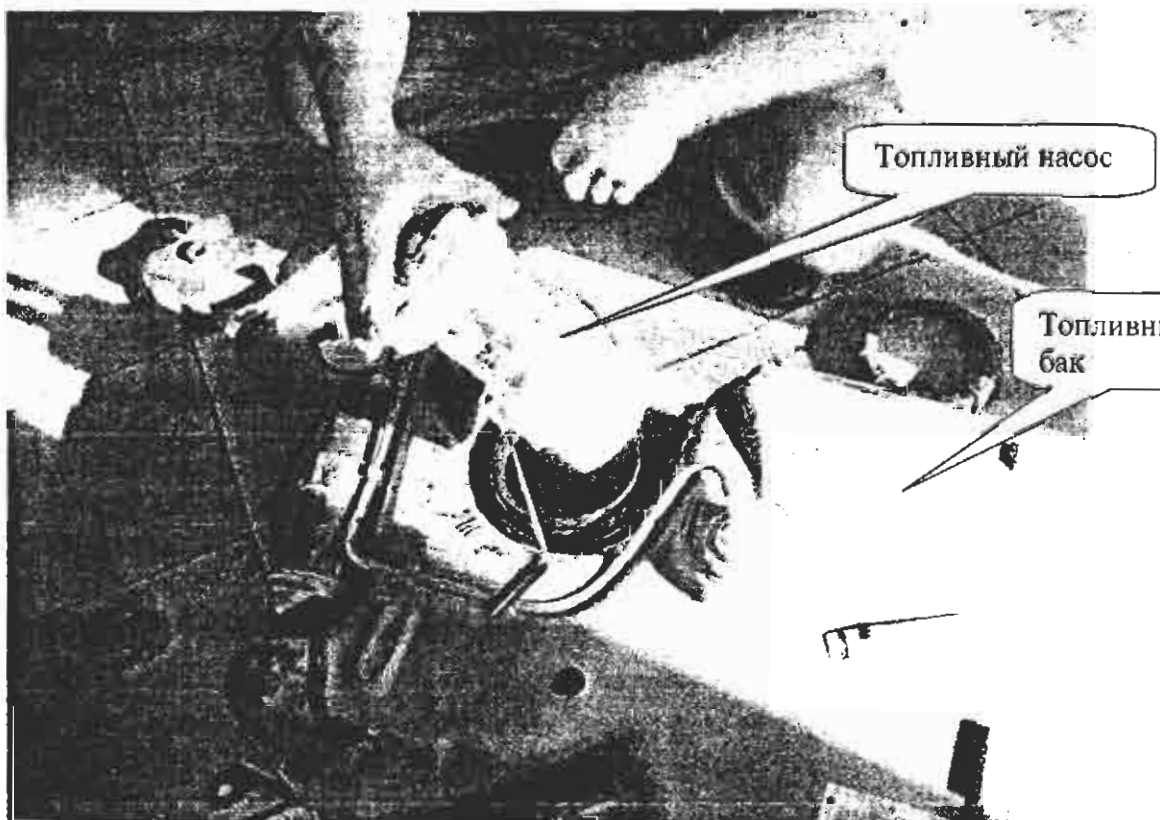
Фото 11. Топливный бак.

В связи с тем, что вопросы по качеству бензина могут быть подняты той или иной стороной было принято решение отобрать пробы топлива из топливного бака и сохранить их. В связи с ограниченностью доступа в топливный бак в данной конструкции автомобиля для отбора проб топлива бак был демонтирован (фото 11).

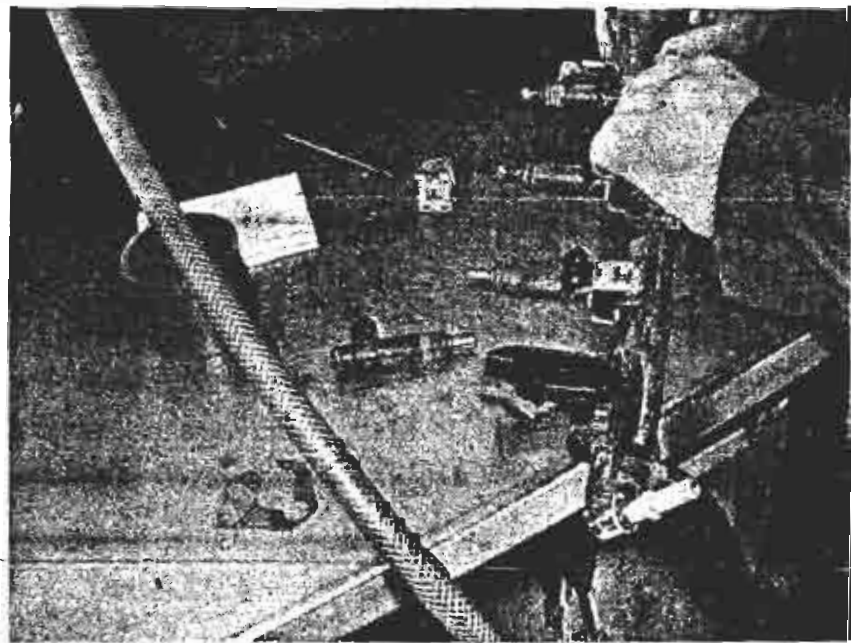
Фото 14. Изъятие двух форсунок (инжекторов).

Испытание двух из четырех форсунок (инжекторов), проведенное без разрушающих методов контроля, без изучения под микроскопом состояния деталей и возможных отложений или механических примесей внутри корпуса, не позволяет однозначно утверждать, что подтекание топлива при стоянке автомобиля не имело место.

6. При сборке двигателя необходимо проконтролировать соответствие УОЗ и промыть систему топливоподачи¹⁴ и дефект будет устранен.
